三 浦 市  
令和 3 年度  
工事技術調査結果報告書

令和 4 年 1 月 25 日

公益社団法人 大阪技術振興協会

令和 3 年度 山ヶ谷戸跨線橋 長寿命化修繕工事

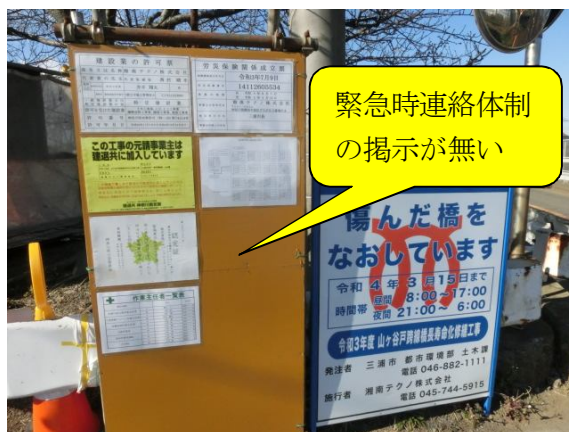
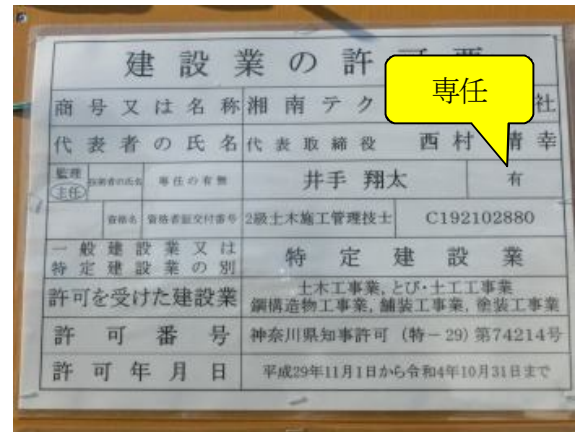
- 緊急時連絡体制の掲示がなかったため、掲示しておくこと（次項写真参照）。
- 建設業の許可票において、専任の有無欄の標示は、「有」ではなく「専任」である（次項写真参照）。
- 今後、当て板補強工に伴う桁端部塗替え塗装（部分塗装）を実施することになるが、既設の塗装との塗り重ね部は、防食上の弱点になりやすいため、十分な品質管理が必要となる。

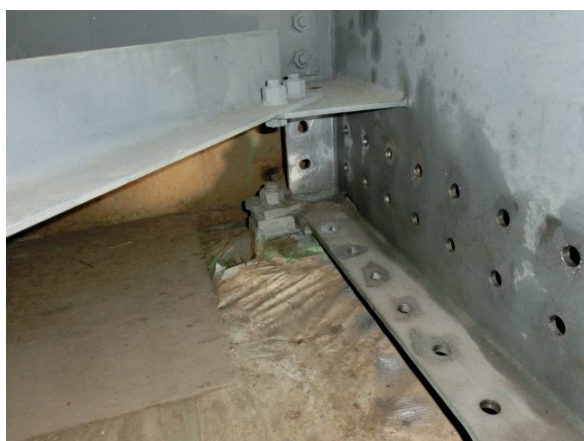
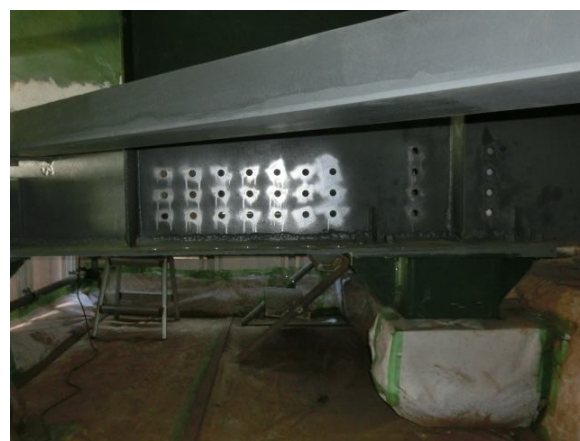
当て板補強（孔明け）

現地調査では、塗膜剥離部（孔明け、錆止め塗料塗布）や足場工の設置状況等を確認した。本調査の範囲では、概ね良好な出来栄である。最終頁の調査時撮影写真を参照のこと。

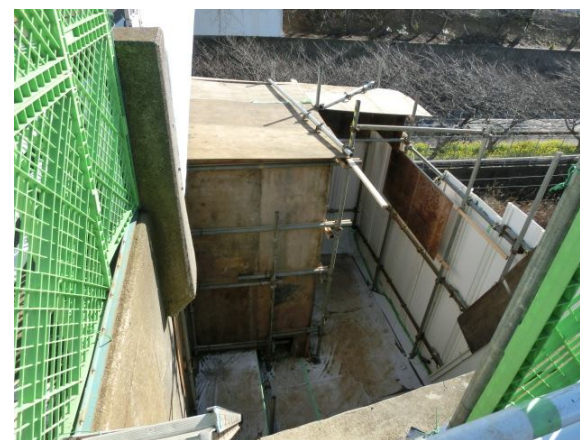
足場状況

- 塗装施工を行う場合は、消火器を設置しておくこと（塗装工事による火災事故は多い）。また、消火器の設置状況の写真を撮影しておくこと。
- 足場等の仮設備に関する事故は非常に多い。今後も高所での作業が続くため、足場からの墜落・転落事故には十分注意してほしい。また、足場解体作業時は事故発生率が高まるため、より一層の安全管理に取り組んでほしい。
