みうら市の水道

第10号（令和5年11月1日号）

三浦市水道ビジョン進捗のお知らせ

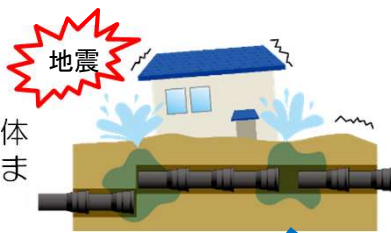
【非耐震管】

地震が起きると継手が抜けたり、管体が壊れ漏水が発生します。

【漏水の疑いのある古く腐食した耐震管】

耐震管であっても漏水により道路が陥没したり、水道水の無駄につながります。

【耐震管】

地震が起きても継手が抜けたり、管体が壊れたりしません。

【検証】 目標は、「非耐震管」から「耐震管」へ更新した率を設定していましたが、一部の工事で、「漏水の疑いのある古く腐食した耐震管」から「新しい耐震管」へ更新したため、未達成となりました。
